Publication n° 5/2012 – Cartouches filtrantes KX 178 D, KX 228 D et KX 220 D (pour VW et Audi) : risques de fuites dus à un défaut de montage

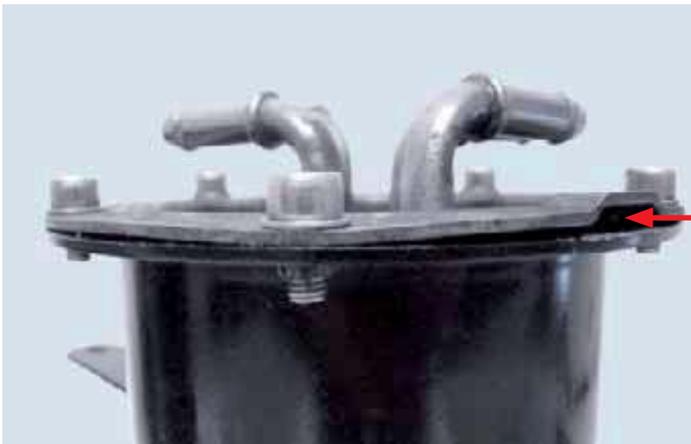
Par contre, l'examen des pièces du boîtier a révélé une déformation du couvercle du boîtier résultant d'une exécution incorrecte de l'ouverture et/ou de la fermeture du boîtier.

Figure 1 : Le couvercle du boîtier (KX 178) a été déformé parce qu'il a été mal ouvert et/ou fermé

Notre conseil : Il est essentiel de s'assurer que le couvercle du boîtier ne subit aucune détérioration lorsque l'élément filtrant est remplacé par un professionnel.

- Un outil inadéquat a été utilisé pour enlever le couvercle (VW recommande d'utiliser l'outil spécial VW n° VAS6543)
- Le couvercle n'a pas été soulevé au point spécialement prévu (voir photo) : ceci vaut aussi pour le joint de couvercle.
- Le joint neuf n'a pas été convenablement imprégné de carburant.
- Le couvercle a seulement été fermé sur le boîtier en serrant les boulons (pour obtenir une étanchéité parfaite, il faut plaquer le couvercle sur le boîtier à la main et, seulement alors, le serrer au moyen des boulons)
