Ausgabe-Nr.: 5/2012 – Filtereinsätze KX 178 D, KX 228 D und KX 220 D (VW-/Audi-Anwendungen): Gefahr von Undichtheiten durch Montagefehler

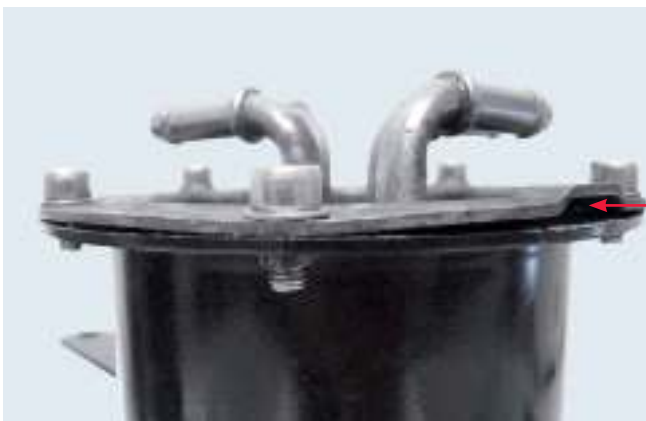
Die Untersuchung der Gehäuseteile ergab jedoch eine Verformung des Gehäusedeckels, verursacht vom fehlerhaften Öffnen und/oder Schließen des Filtergehäuses.

Bereich zum korrekten Abhebeln des Deckels

Bild 1: Dieser Gehäusedeckel (KX 178) wurde durch fehlerhaftes Öffnen und/oder Schließen verformt.

Unser Tipp: Beim fachmännischen Wechsel des Filterelementes ist unbedingt darauf zu achten, dass am Gehäusedeckel keine Schäden entstehen.

- Zur Demontage wurde ungeeignetes Werkzeug eingesetzt (VW empfiehlt die Verwendung des Spezialwerkzeuges VW-Nr. VAS6543)
- Der Deckel wurde nicht am dafür vorgesehenen Bereich (siehe Foto) abgehoben; ebenso der Gehäusedeckel-Dichtungsring
- Der neue Deckel-Dichtungsring wurde vor dem Schließen nicht ausreichend mit Kraftstoff benetzt
- Beim Schließen wurde der Deckel lediglich durch die Schrauben gegen das Gehäuse gezogen (um Dichtheit zu gewährleisten, sollte der Deckel zuvor von Hand auf das Gehäuse gedrückt werden und erst dann verschraubt werden).
