Édition 3/2012 : Réclamations après la vidange d'huile sur les moteurs VW 1.2 et 1.4 TSI

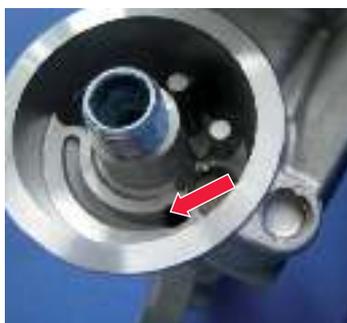
Sous l'action d'un ressort, l'un des joints posés sur le filtre est poussé sur la plaque antiretour au fond du flasque (figure 1) pour l'obturer une fois le filtre vissé (figure 2). Ce mécanisme n'ouvre l'écoulement que lorsque le filtre est dévissé lors de la vidange. L'huile moteur résiduelle coule jusqu'à épuisement dans le bac à vidange et peut être mise au rebut. Il peut arriver que

Figure 1 : Vue du flasque avec plaque antiretour côté moteur.

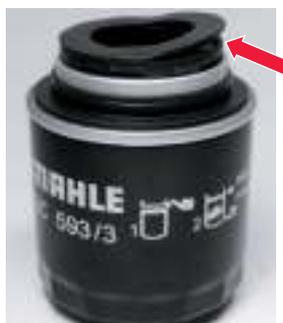
Figure 2 : Le joint supérieur (soulevé pour plus de visibilité) se charge d'obturer le mécanisme d'écoulement à l'intérieur du flasque.

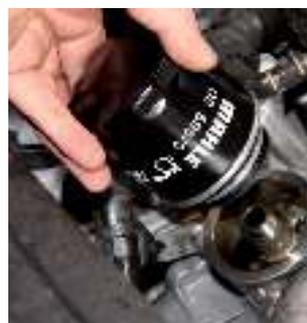
Figure 3 : Lors du desserrage du filtre usagé, veuillez absolument à ce que l'huile moteur ne coule pas sur l'entraînement de courroie ou dans l'alternateur.

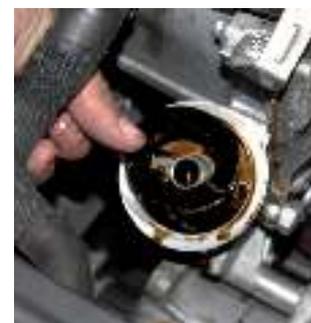
le joint du filtre usagé reste collé au flasque sans que l'on s'en aperçoive, car l'huile usagée noire le cache (figure 4). Sa présence n'empêchera pas le vissage du filtre neuf, et

ce n'est qu'une fois le moteur en marche que le voyant de pression d'huile et des fuites au niveau du filtre ou du flasque vous avertiront d'un problème. Dans certaines conditions de fonctionnement, la pression d'huile peut chuter à tel point qu'un claquement ou cliquetis au niveau des tendeurs de chaîne et des poussoirs hydrauliques est clairement audible.

Figure 4 : Le joint usagé peut rester collé dans le flasque et doit absolument être retiré.

IMPORTANT ! Avant d'installer le nouveau filtre, assurez-vous impérativement que le joint usagé n'est pas resté collé et retirez-le le cas échéant. De plus, lubrifiez impérativement les nouveaux joints avec de l'huile propre avant de mettre le filtre neuf en place.
