Έκδοση Αρ. 03/2012: Παράπονα μετά από αλλαγή λαδιών στους κινητήρες VW 1.2 και 1.4 TSI

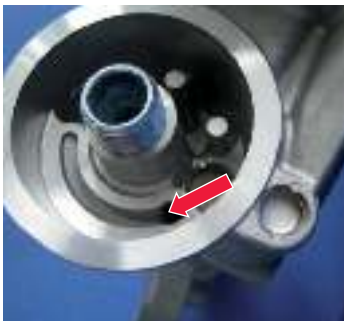
Μία τοποθετημένη επάνω στο φίλτρο φλάντζα πιέζεται μέσα στη φλάντζα, μέσω ελατηριωτής δύναμης στο λεγόμενο νεφροειδές ρελαντί (βλ. Εικόνα 1), σφραγίζοντας το όταν βιδώσει (βλ. Εικόνα 2). Μόνο αφού το φίλτρο λασκάρει με την αλλαγή λαδιού, ανοίγει αυτός ο μηχανισμός την εκκένωση. Το εναπομένον λάδι κινητήρα ρέει εξολοκλήρου μέσα στην ελαιολεκάνη και μπορεί να απορριφθεί. Μπορεί, όμως εδώ, ο παλιός

Εικόνα 1: Ματιά στη φλάντζα, που βρίσκεται στην πλευρά του κινητήρα, με νεφροειδές ρελαντί

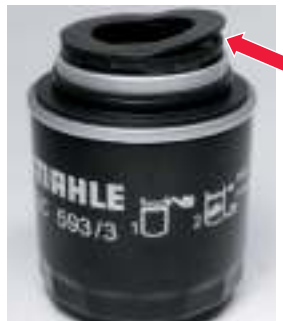
Εικόνα 2: Η επάνω φλάντζα (ανασηκωμένη προς διευκρίνιση) αναλαμβάνει το κλείσιμο του μηχανισμού ρελαντί στη φλάντζα

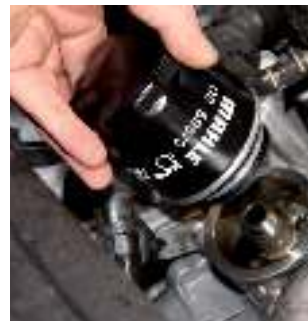
Εικόνα 3: Λασκάροντας το παλιό φίλτρο, προσέξτε ώστε να μην εισχωρήσει λάδι κινητήρα στην κίνηση ιμάντα ή στη γεννήτρια.

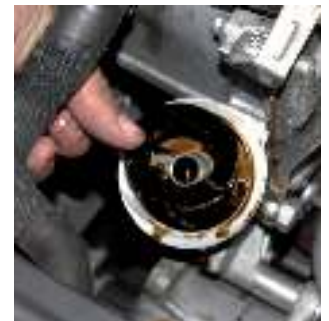
στεγανοποιητικός δακτύλιος να κολλήσει στη φλάντζα και να παραβλεφθεί λόγω του μαύρου παλιού λαδιού (βλ. Εικόνα 4). Το καινούριο φίλτρο, πάντως, σφίγγεται χωρίς ιδιαίτερη δυσκολία.

Μόνο αφού ο κινητήρας αρχίσει να λειτουργεί, μπορεί να ανάψει, για παράδειγμα, ο έλεγχος πίεσης λαδιού και να εμφανιστούν διαρροές στη φλάντζα ή στο φίλτρο. Υπό συγκεκριμένες συνθήκες λειτουργίας, η πίεση λαδιού πέφτει τόσο, ώστε διακρίνονται ξεκάθαρα θόρυβοι χτυπημάτων και κουδουνισμάτων στον εντατήρα αλυσίδας και στον υδραυλικό κόπανο.

Εικόνα 4: Η παλιά φλάντζα μπορεί να μείνει κολλημένη στη φλάντζα και πρέπει να απομακρυνθεί οπωσδήποτε.

ΣΗΜΑΝΤΙΚΟ! Πριν την τοποθέτηση του καινούριου φίλτρου, πρέπει να ελεγχθεί οπωσδήποτε εάν έχει παραμείνει η παλιά φλάντζα και, εάν χρειαστεί, να αφαιρεθεί με το χέρι από τη φλάντζα. Επίσης, είναι σημαντική η διάβρεξη των καινούριων στεγανοποιητικών δακτυλίων, πριν την τοποθέτηση, με καθαρό λάδι κινητήρα.
