Baskı no. 03/2012: VW 1.2 ve 1.4 TSI motorlarda yağ değişiminden sonra görülen şikayetler

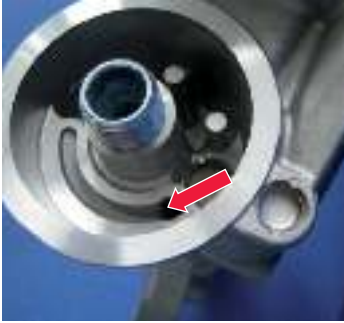
Resim 1: Motor tarafındaki drenaj önleme plakalı flanşın görünümü

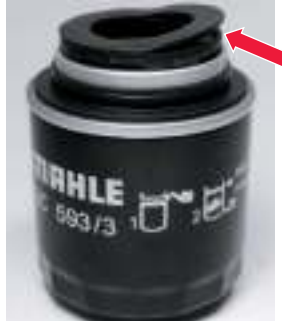
Resim 2: Üstteki conta (anlaşılır hale getirmek için kaldırılmıştır), flanş içerisindeki rölanti mekaniğinin kapatılmasını üstlenir.

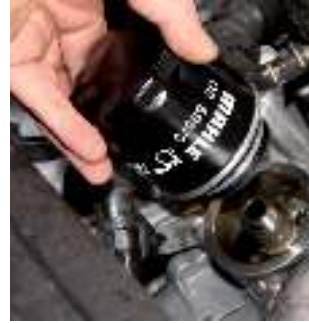
Resim 3: Eski filtreyi sökerken, motor yağının kayışlı tahrike veya alternatöre ulaşmamasına dikkat edilmelidir.

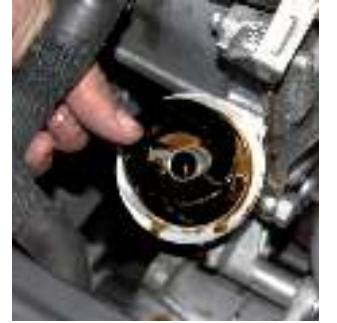
akar ve bertaraf edilebilir. Bu sırada, eski conta bileziği flanş üzerine yapışabilir ve siyah renkli atık yağ nedeniyle gözden kaçabilir (bkz. Resim 4). Buna rağmen yeni filtre herhangi bir anormallik olmadan sıkılabilir.

Ancak motor çalışırken, örneğin yağ basıncı kontrol lambası yanabilir ve flanşta veya filtrede kaçaklar oluşabilir. Belirli işletim koşulları altında yağ basıncı, zincir gergisinin ve hidrolik pistonların takırtı ve vuruntu gürültüleri açıkça hissedilecek şekilde düşer.

Resim 4: Eski conta flanşın içerisinde yapışmış olarak kalabilir ve mutlaka çıkarılması gerekir.

ÖNEMLİ! Yeni filtreyi monte etmeden önce, eski contanın kalıp kalmadığı mutlaka kontrol edilmeli ve gerekirse bu conta el ile flanştan çıkarılmalıdır. Ayrıca, montajdan önce yeni conta bileziklerine daima temiz motor yağı sürülmesi de önemlidir.
