Édition 4/2017: Fuite d'huile suite au remplacement de la cartouche de filtre à huile OX 388D Eco sur les moteurs 1.6 et 2.0 TDI

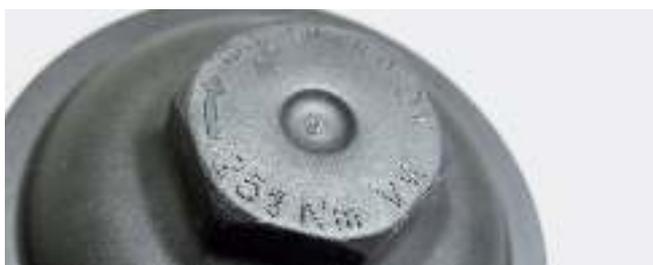
Figure 2 : Consignes de couple de serrage sur le couvercle de carter

Après le remplacement de la cartouche, le couvercle est revissé sur le boîtier ; le couple admissible est de **25 Nm** (+ 5 Nm).

Important : Utilisez toujours une clé dynamométrique pour serrer le filtre à huile conformément aux consignes du constructeur. Pour éviter tout dommage, lubrifiez les nouveaux joints avec de l'huile moteur propre avant de monter la cartouche.

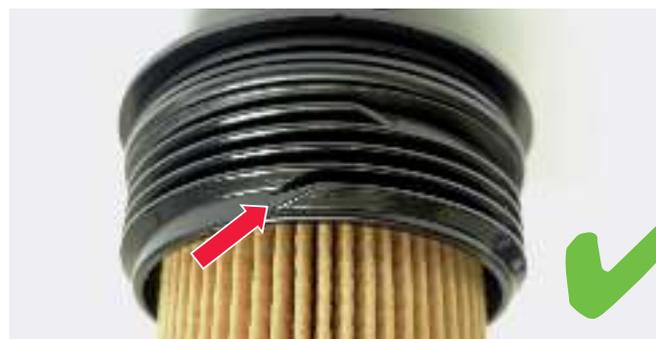
Figure 3 : Filetage en bon état

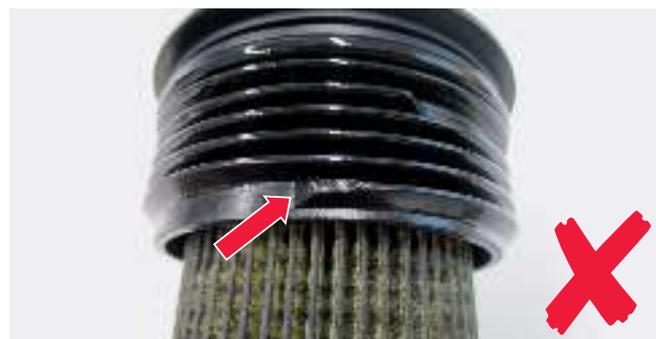
Une trop grande force de serrage risque d'endommager le filetage et de déformer le couvercle, qui ne sera plus étanche et laissera fuir l'huile moteur.

Figure 4 : Filetage endommagé
