Έκδοση Αρ. 04/2017: Διαρροή μετά την εγκατάσταση του στοιχείου φίλτρου λαδιού ΟΧ 388D Eco σε κινητήρες 1.6 και 2.0 TDI

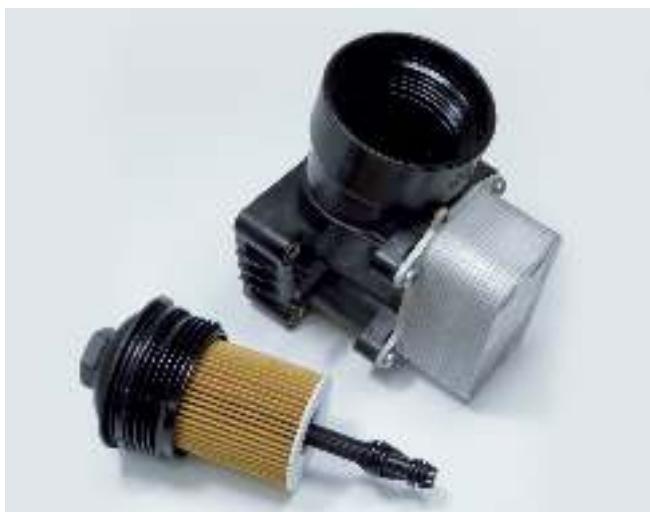
Εικόνα 1: Μονάδα φίλτρου λαδιού με στοιχείο φίλτρου

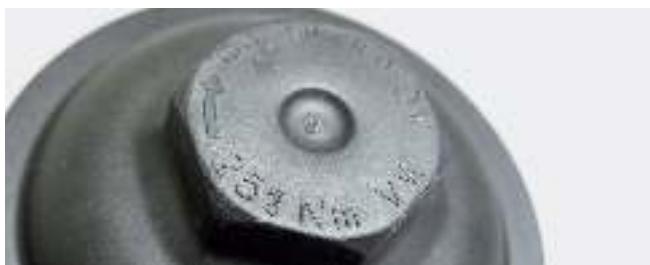
Εικόνα 2: Στοιχεία ροπής στρέψης στο κάλυμμα του περιβλήματος

Αυτό το κάλυμμα βιδώνεται ξανά στο περιβλήμα, μετά την αλλαγή του στοιχείου του φίλτρου λαδιού – εδώ η επιτρεπόμενη ροπή στρέψης ανέρχεται σε **25Nm** (+5Nm).

Σημαντικό: Κατά την αλλαγή του φίλτρου, χρησιμοποιείτε πάντα δυναμομετρικό κλειδί, ώστε να μπορείτε να τηρείτε τις προδιαγραφές του κατασκευαστή! Προς αποφυγή ζημιών, οι καινούριες φλάντζες πρέπει να εμποτιστούν, πριν την τοποθέτηση, με καθαρό λάδι κινητήρα.

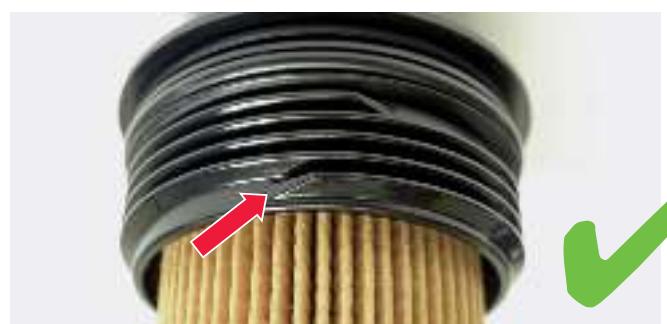
Εικόνα 3: Αθικτό σπείρωμα

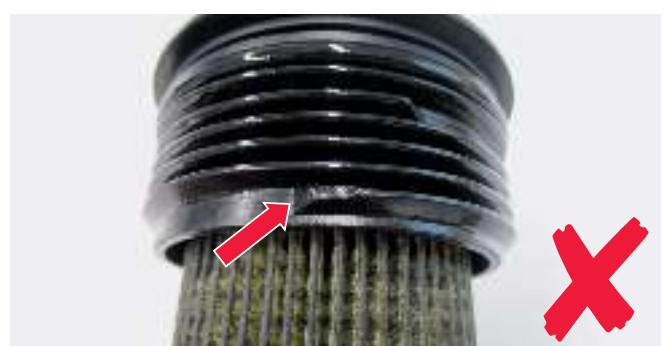
Εάν εφαρμοστεί μεγάλη δύναμη, ενδέχεται να προκληθούν βλάβες στο σπείρωμα και παραμόρφωση του καλύμματος. Αποτέλεσμα είναι οι διαρροές στο κάλυμμα του περιβλήματος και η έξοδος λαδιού κινητήρα.

Εικόνα 4: Κατεστραμμένο σπείρωμα
