### Wydanie nr 04/2017: Nieszczelność wkładu filtra oleju OX 388D Eco po montażu w silnikach 1.6 i 2.0 TDI

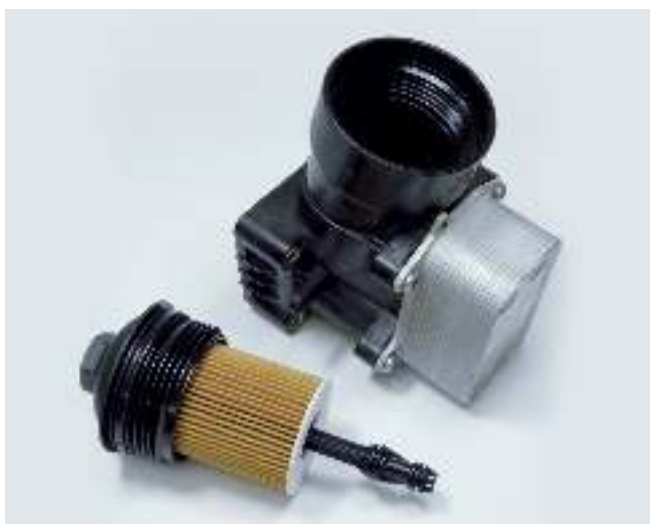
Po dokonaniu wymiany oleju i związanej z tym wymianie filtra, w pojazdach z silnikami wysokoprężnymi z grupy VW w ww. silnikach może dojść do nieszczelności w obszarze obudowy filtra oleju. Powodem może być zbyt wysoki moment dokręcenia pokrywy obudowy.

Ilustracja 1: Moduł filtra oleju z wkładem filtra oleju OX 388D ECO

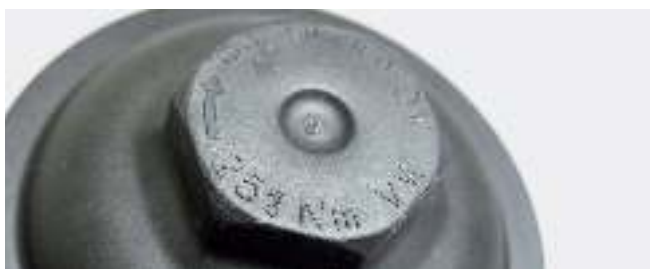
Ilustracja 2: Moment obrotowy podano na pokrywie obudowy

Po dokonaniu wymiany wkładu filtra oleju pokrywa jest ponownie przykręcana do obudowy – dopuszczalny moment obrotowy wynosi **25 Nm** (+5 Nm).

**Ważne:** Dokonując wymiany filtra należy zawsze używać klucza dynamometrycznego w celu dotrzymania wytycznych producenta! W celu uniknięcia uszkodzeń, przed przystąpieniem do montażu należy zwilżyć nowe uszczelki czystym olejem silnikowym.

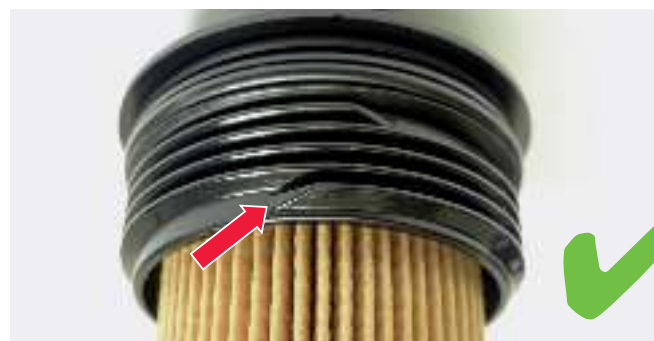
Ilustracja 3: Gwint nieuszkodzony

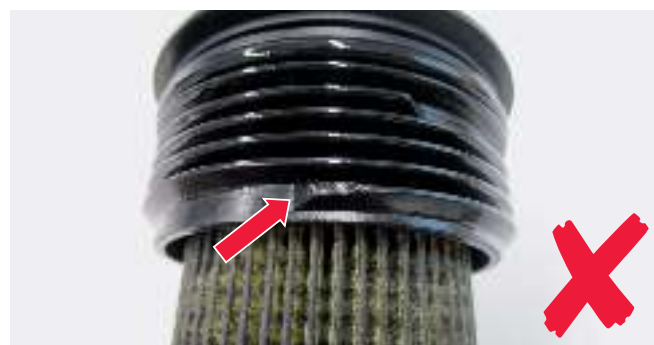
W przypadku użycia zbyt dużej siły może dojść do uszkodzenia gwintu i deformacji pokrywy. Skutkiem jest nieszczelność przy pokrywie obudowy i wyciek oleju silnikowego.

Ilustracja 4: Gwint uszkodzony
