Выпуск № 04/2017: Утечка масла после монтажа картриджа масляного фильтра OX 388D Eco в двигателях 1.6 и 2.0 TDI

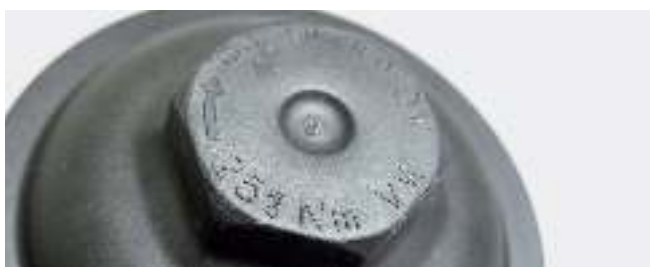
Рисунок 2: Величина требуемого момента затяжки указана на крышке корпуса

После замены картриджа крышка вновь привинчивается к корпусу фильтра — допустимый момент затяжки при этом составляет **25 Нм** (+5 Нм).

Важно: В целях соблюдения требований производителя при замене фильтра всегда работать с динамометрическим ключом! Чтобы предотвратить повреждения, новые прокладки перед монтажом необходимо смачивать чистым моторным маслом.

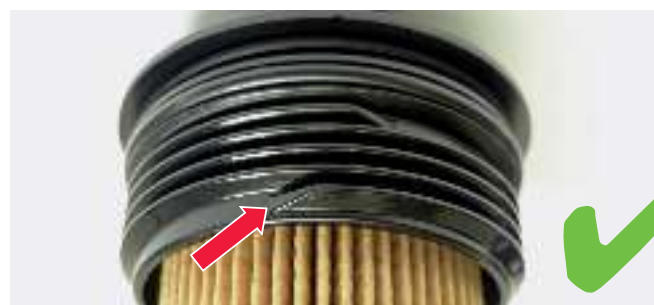
Рисунок 3: Неповрежденная резьба

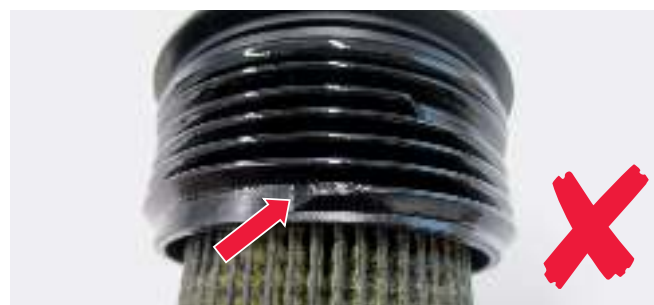
Если момент затяжки будет превышен, могут возникнуть повреждение резьбы и деформация самой крышки. Следствием этого станут неплотное прилегание крышки корпуса и утечка моторного масла.

Рисунок 4: Поврежденная резьба
