Sayı no. 04/2017: 1.6 ve 2.0 TDI motorlarda OX 388D Eco yağ filtresi elemanı monte edildikten sonra oluşan sızıntı

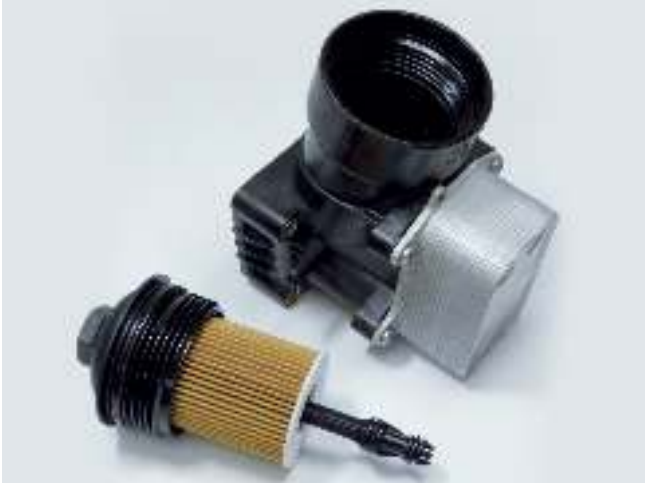
Resim 1: OX 388D ECO yağ filtresi elemanı ile birlikte yağ filtresi modülü

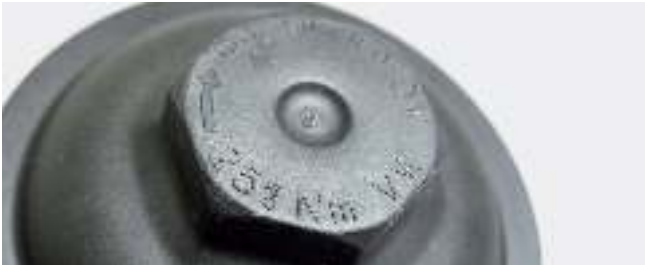
Kapak, yağ filtresi elemanı değiştirildikten sonra tekrar gövdeye vidalanır; bu sırada izin verilen tork **25Nm**'dir (+5Nm).

Resim 2: Kapak üzerindeki tork bilgisi

Önemli: Üretici bilgilerine riayet edebilmek için, filtre değişimi sırasında daima tork anahtarı kullanılmalıdır! Hasarları önlemek için, yeni contalar montaj işleminden önce temiz motor yağı ile yağlanmalıdır.

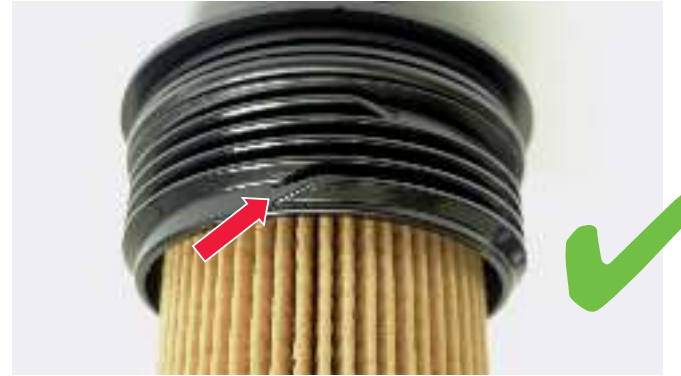
Resim 3: Hasar görmemiş vida dişi

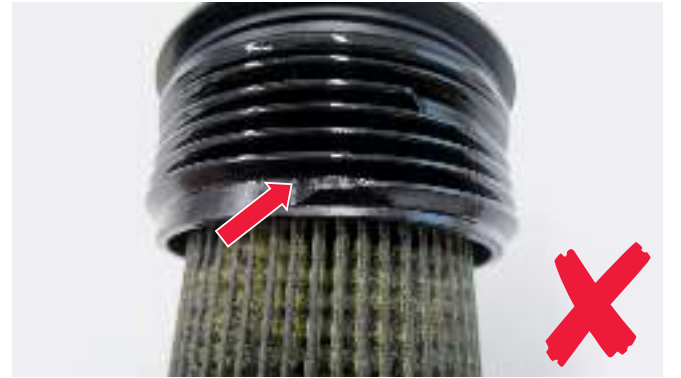
VW Grubu dizel araçlarda yağ değişim servisi ve bununla bağlantılı filtre değişiminden sonra, yukarıda belirtilen motorlarda yağ filtresi gövdesinde sızıntılar oluşabilir. Bunun nedeni, gövde kapağına çok yüksek bir sıkma torku uygulanması olabilir.

Bu işlem sırasında çok fazla kuvvet uygulanması, vida dişinin hasar görmesine ve kapağın deforme olmasına

Resim 4: Hasar görmüş vida dişi
