Technical *Info*

Dica de montagem rolo tensor: CT 887 K1 para Daewoo e Chevrolet 1,4 16V, 1,5 16V, 1,6 16V

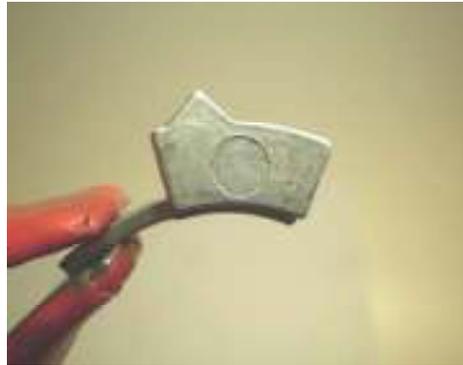
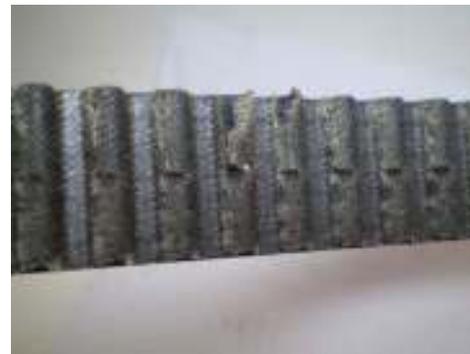
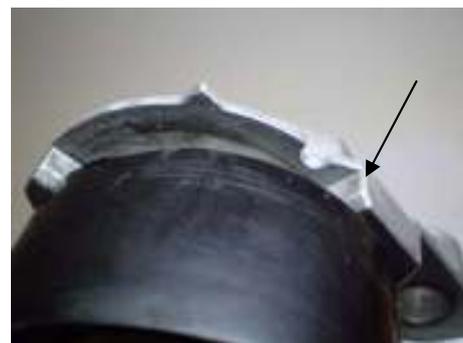
O ponteiro do rolo tensor parte durante a montagem e pode danificar fortemente a correia.

1. A bomba de água não é, tal como prescrito, solta e não é utilizada para o ajuste da tensão.
2. Na prescrita rotação manual dupla do motor com tensão elevada (marcação de orifício na placa de base) o batente é demasiado carregado e o ponteiro móvel parte.

1. Assegure que a bomba de água é solta, depois torcida com a respectiva ferramenta OE (J-4249 2) e seguidamente apertada de novo com 8 Nm.
2. A ponta do ponteiro deve estar em qualquer altura ajustada isenta de carga. Após rotação manual dupla do motor, ambos os ponteiros devem ser ajustados coincidentes.
