# Informaciones *Técnicas*

## Instrucciones de montaje Rodillo tensor: CT 887 K1 para Daewoo y Chevrolet 1,4 16V, 1,5 16V, 1,6 16V

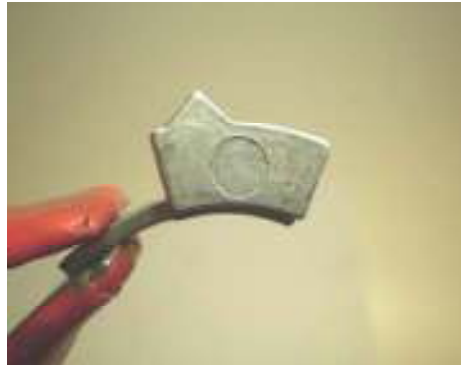
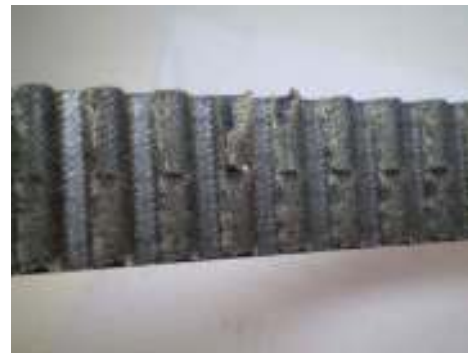
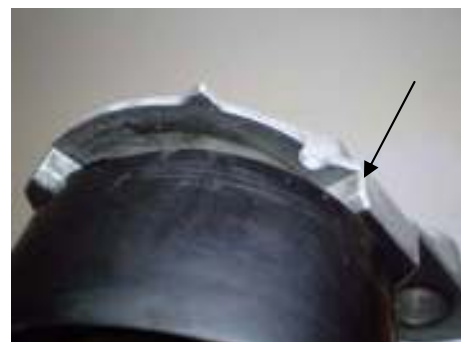
La aguja del rodillo tensor se rompe durante el montaje y puede dañar seriamente la correa.

1. La bomba de agua no se afloja como está prescrito, y se usa para el ajuste de la tensión.
2. Al girar el motor dos veces a alta revolución (marcas perforadas en la placa base) según se especifica, se carga demasiado el tope y la aguja móvil se rompe.

1. Asegúrese de que se afloje la bomba de agua, se gire después con la herramienta correspondiente OE (J-4249 2) y finalmente se apriete de nuevo con 8 Nm.
2. La punta de la aguja debe estar ajustada en todo momento sin carga alguna. Después de girar dos veces el motor, ambas agujas deben alinearse.
