### Komplet za popravak zupčastog remena CT1077K2/ WP2 za Opel, Alfa, Fiat, Saab, Chevrolet različiti modeli 1,6/1,8 od 2003. godine

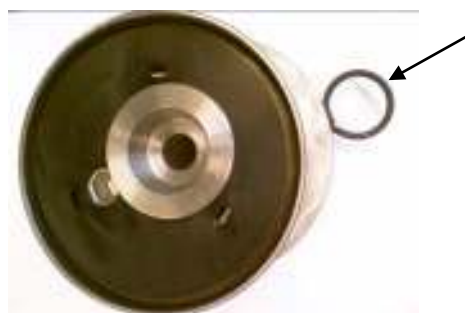
Sl. 1

ContiTech isporučuje dva različita modela steznog valjka s rascjepkom ili bez nje KM-6333. Oba modela razlikuju se po montaži, no mogu se primjenjivati bez ikakvih problema.

Modeli valjaka s rascjepkom

Kod modela s montiranom rascjepkom ona se izvlači tek nakon polaganja remena.

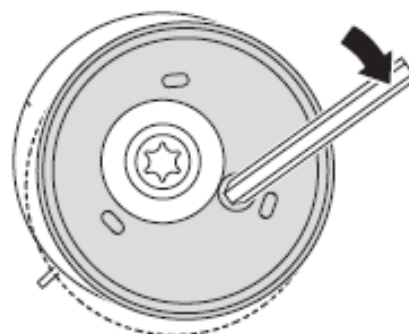
Sl. 2

Model valjka bez rascjepke

Model bez rascjepke **nakon** montaže na motoru (20 Nm + 120°) mora se najprije zategnuti šesterobridnim ključem od 6 mm u smjeru kazaljke na satu, kako bi se mogao postaviti remen. Nakon uklanjanja šesterobridnog ključa zategnutost se automatski namješta.

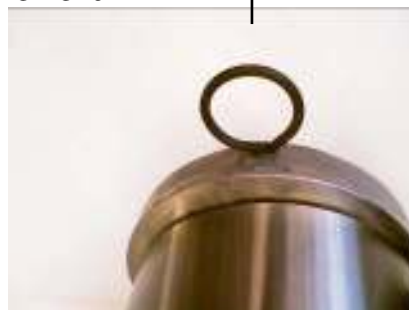
Sl. 3 Varijanta 2 - izvlačenje zatika nakon montaže remena

I ovdje se automatski namješta zategnutost.
