Technical *Info*

Bruits de la transmission après montage du kit CT 908 K1 (VW/Audi/Seat/Skoda 1,6/2,0 I 8 V)

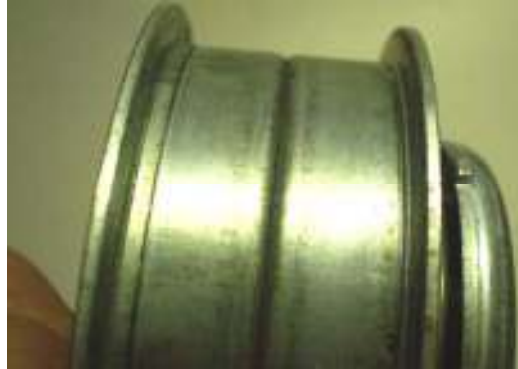
des bruits de fonctionnement apparaissent peu de temps après le montage du kit, moteur à froid (la courroie n'est pas dans l'alignement).

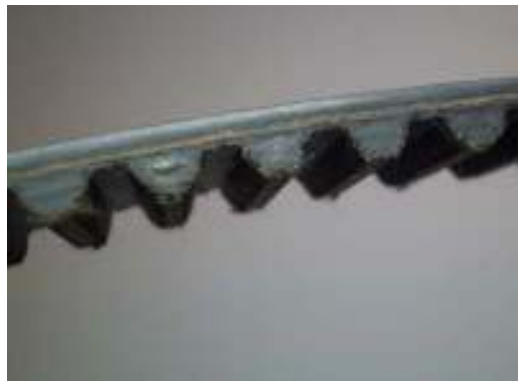
la courroie de distribution produit des couinements dus à son contact latéral avec le flasque intérieur du galet tendeur.
