Technical *Info*

Ruidos de la transmisión por correa después de instalar el kit CT 908 K1 (VW/Audi/Seat/Skoda 1,6/2,0 L 8 V)

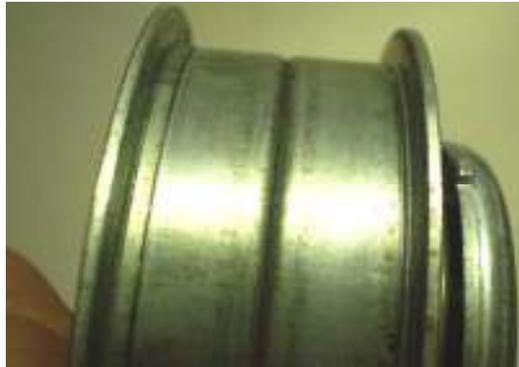
Poco después de instalar el kit aparecen ruidos de marcha del motor frío (la correa no está alineada).

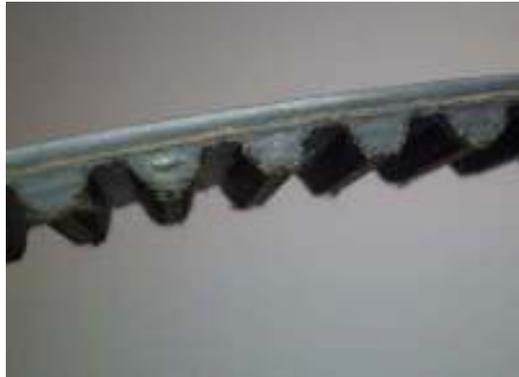
La correa de distribución provoca chirridos debido al arranque lateral en la polea interior del rodillo tensor.
