# Technical *Info*

## CT 908 K1 Kitinin (VW/Audi/Seat/Skoda 1,6/2,0 L 8 V ) montajının ardından kayış tahriki gürültüsü

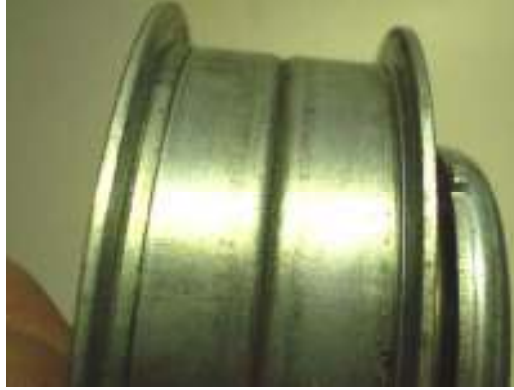
Kit montajının hemen ardından motor soğukken çalışma sesi duyulur (Kayış hizalı değil).

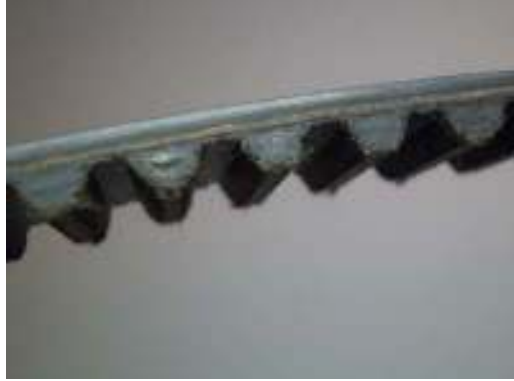
Triger kayışı, gergi kasmağının iç flanşı üzerine yatay olarak gelmesi nedeniyle gıcırdama sesine neden olur.
