# Technical *Info*

## Ausfall des Riemens durch Falschmontage der Spannfeder: CT 942 K1 (Hyundai 1,4-1,6-l/16 V, verschiedene Modelle)

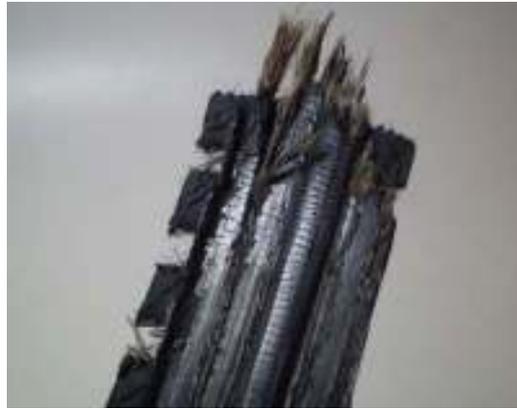
### Problem:

Der Riementrieb fällt aufgrund des gerissenen Zahnriemens aus.

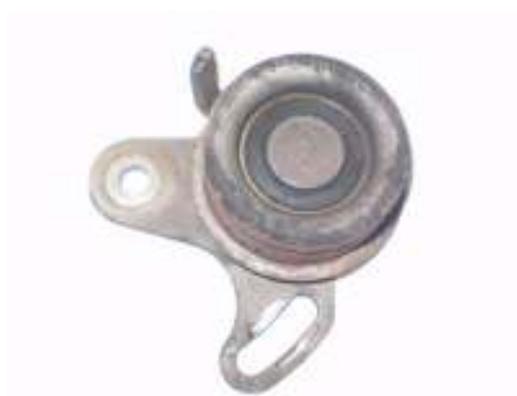
### Ursache:

Der Zahnriemen ist auf dem Rücken durch eine am freien Dreh gehemmte Spannrolle überhitzt worden.

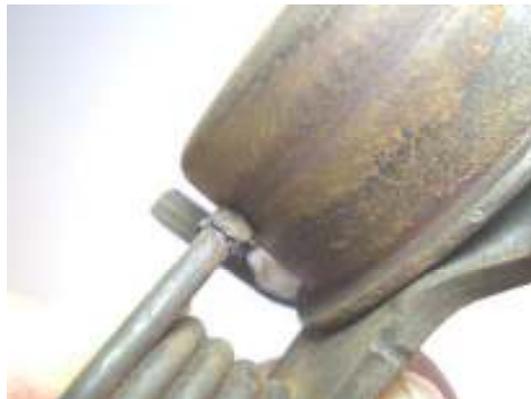
Es kommt sonst zum unzulässigen Kontakt mit dem Laufmantel der Spannrolle.

### Lösung:

Die korrekte Einbaulage der Spannfeder muss immer überprüft werden.
