# Información *técnica*

**Fallo de la correa por no haber sido montado correctamente el resorte tensor: CT 942 K1 (Hyundai 1,4-1,6-l/16 V, diferentes modelos)**

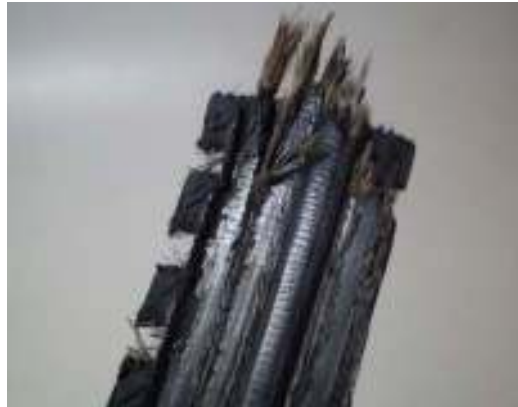
**Problema:**

La transmisión por correa falla debido a la correa de distribución rota.

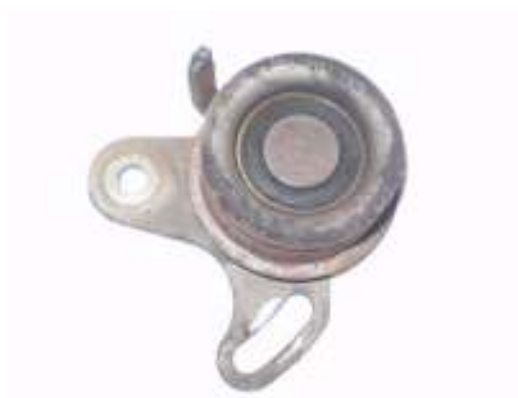
**Causa:**

La correa de distribución se ha sobrecalentado en el dorso debido al bloqueo de un rodillo tensor en el rodaje libre.

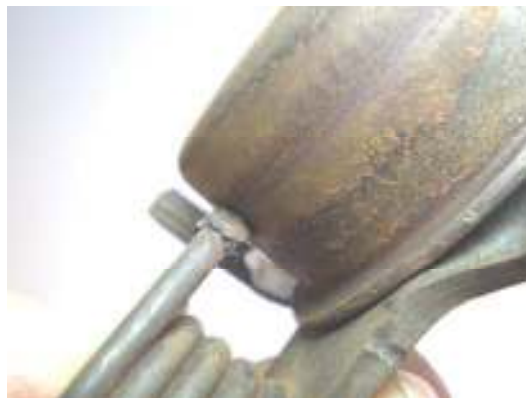
De lo contrario, se originan contactos inadmisibles con el revestimiento rotativo del rodillo tensor.

**Solución:**

Debe revisarse siempre la correcta posición de montaje del resorte tensor.
