Pokyny k montáži čerpadla chladicí kapaliny WPS3025 pro BMW 135i, 335i, 535i, 640, 740i od modelového roku 2007

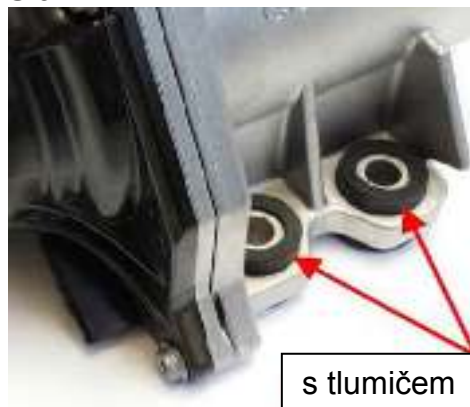
Obr. 1

Vymontované elektrické čerpadlo chladicí kapaliny má event. předmontovaná pryžokovová pouzdra na 3 bodech k našroubování (obr. 1). Tyto body nejsou u nových čerpadel chladicí kapaliny WPS3025 k dispozici. Staré upevňovací šrouby jsou nevhodné.

Demontované hliníkové šrouby (M8x36) se již nesmí používat, ale musí být nahrazeny kratšími ocelovými šrouby (M8x26).

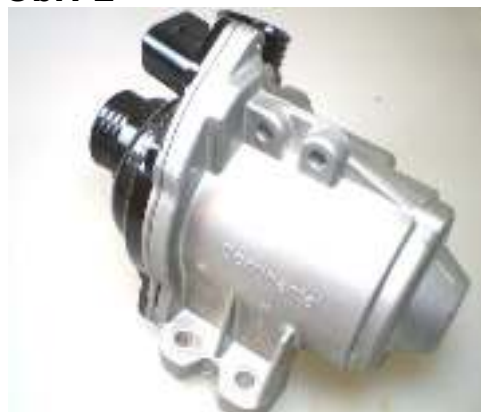
Obr. 2

Ze strany výrobce automobilu bylo čerpadlo chladicí kapaliny přestavěno na toto nové provedení bez pryžokovových pouzder (obr. 2).
