Montagehinweis Kühlmittelpumpe WPS3025 für BMW 135i, 335i, 535i, 640, 740i ab Modelljahr 2007

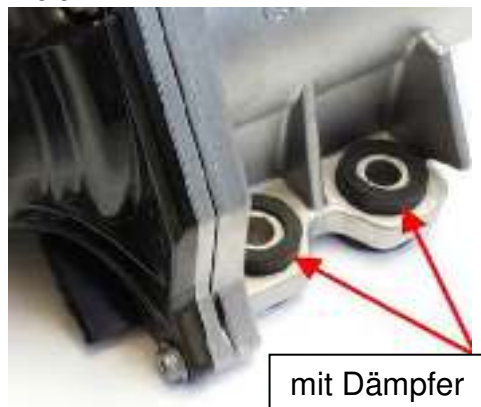
Abb. 1

Die ausgebaute elektrische Kühlmittelpumpe verfügt ggf. über vormontierte Silentbuchsen an den 3 Anschraubpunkten (Abb. 1). Diese sind an der neuen Kühlmittelpumpe WPS3025 nicht vorhanden. Die alten Befestigungsschrauben sind ungeeignet.

Die ausgebauten Aluminiumschrauben (M8x36) dürfen nicht mehr weiterverwendet werden, sondern müssen durch kürzere Stahlschrauben (M8x26) ersetzt werden.

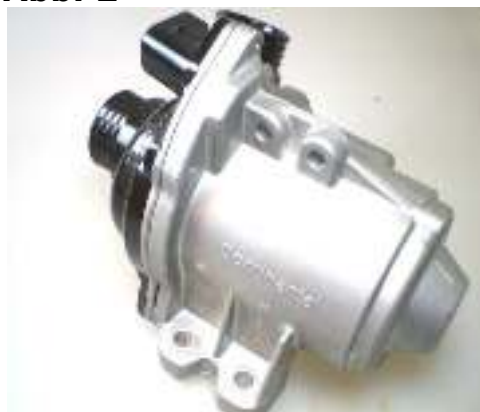
Abb. 2

Seitens des Fahrzeugherstellers wurde die Kühlmittelpumpe auf diese neue Ausführung ohne Silentbuchsen (Abb. 2) umgestellt.
