Asennusvihje WPS3025-vesipumppuun BMW-malleihin 135i, 335i, 535i, 640, 740i mallivuodesta 2007 alkaen

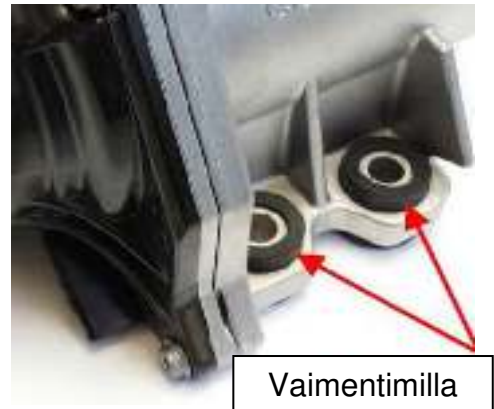
Kuva 1

Irrotetussa sähkötoimisessa vesipumpussa voi olla esiasennetut vaimentimet kolmessa ruuvi kiinnityspisteessä (kuva 1). Uudessa WPS3025-pumpussa näitä ei ole. Vanhoja kiinnityspultteja ei voi käyttää uudelleen.

Irrotettuja alumiinipultteja (M8x36) ei saa käyttää uudelleen, vaan ne on vaihdettava lyhyempiin teräspultteihin (M8x26).

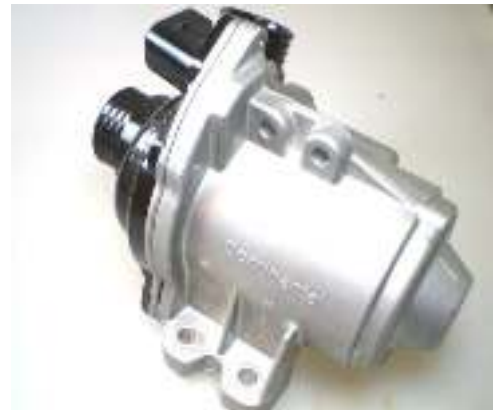
Kuva 2

Ajoneuvon valmistaja on vaihtanut vesipumpun uuteen malliin, jossa ei ole vaimentimia (kuva 2).
