Οδηγίες τοποθέτησης της αντλίας ψυκτικού μέσου WPS3025 για BMW 135i, 335i, 535i, 640, 740i με έτος κατασκευής από 2007

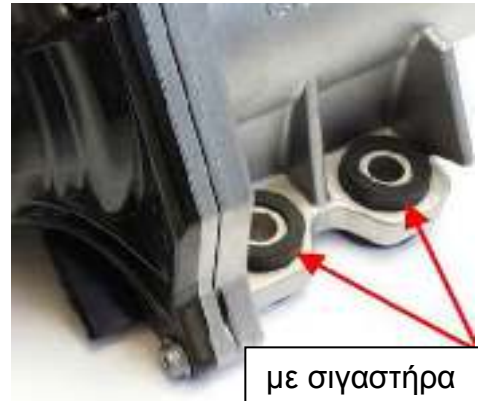
Εικ. 1

Η ηλεκτρική αντλία ψυκτικού μέσου που έχει αφαιρεθεί διαθέτει ενδεχομένως προσυναρμολογημένα σινεμπλόκ στα 3 σημεία σύνδεσης (εικ. 1). Τα συγκεκριμένα δεν διατίθενται στη νέα αντλία ψυκτικού μέσου WPS3025. Οι παλιές βίδες στερέωσης δεν είναι κατάλληλες.

Οι βίδες αλουμινίου που έχουν αφαιρεθεί (M8x36) δεν πρέπει να επαναχρησιμοποιηθούν, αλλά να αντικατασταθούν από μικρότερες ατσάλινες βίδες (M8x26).

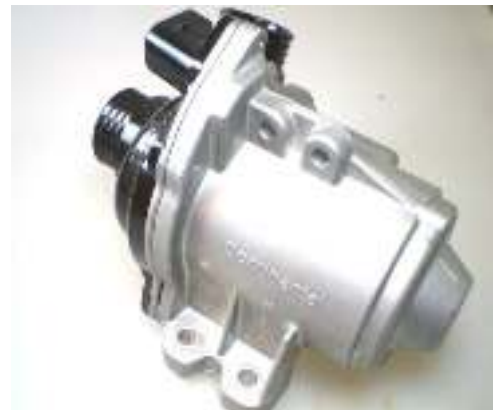
Εικ. 2

Η αντλία ψυκτικού μέσου προσαρμόστηκε σε αυτό το νέο μοντέλο χωρίς σινεμπλόκ (εικ. 2) από τον κατασκευαστή του οχήματος.
