Napomena za montažu crpke rashladnog sredstva WPS3025 za vozila BMW 135i, 335i, 535i, 640, 740i od godine modela 2007.

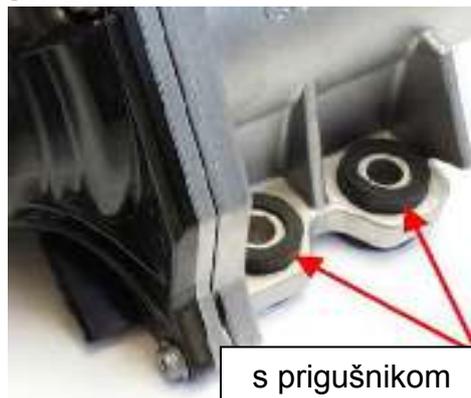
Sl. 1

Na demontiranoj električnoj crpki rashladnog sredstva mogu biti montirani gumeni ležajevi na trima točkama zavrtnja (sl. 1). Njih nema na novoj crpki rashladnog sredstva WPS3025. Stari pričvrtni vijci nisu prikladni.

Demontirane aluminijske vijke (M8x36), koji se više ne smiju rabiti, treba zamijeniti kraćim čeličnim vijcima (M8x26).

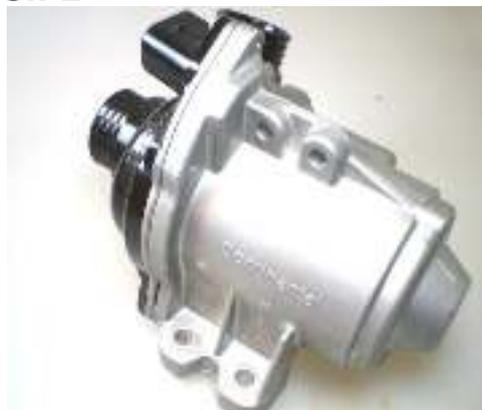
Sl. 2

Proizvođač vozila prebacio je crpku rashladnog sredstva na ovu novu izvedbu bez gumenih ležajeva (sl. 2).
