Indicazioni per il montaggio della pompa per refrigerante WPS3025 per BMW 135i, 335i, 535i, 640, 740i a partire dal model year 2007

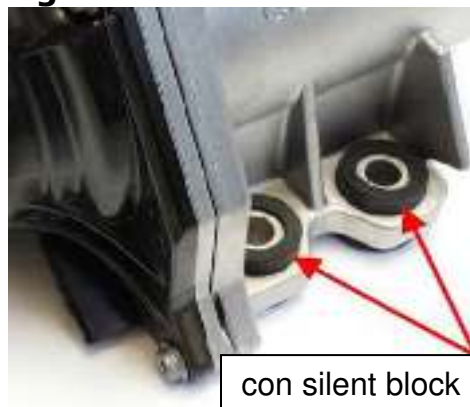
Fig. 1

La pompa elettrica per refrigerante rimossa può essere dotata nei 3 punti di fissaggio (fig. 1) di silent block premontati di cui non è dotata la nuova pompa per refrigerante WPS3025. Le vecchie viti di fissaggio non sono adatte.

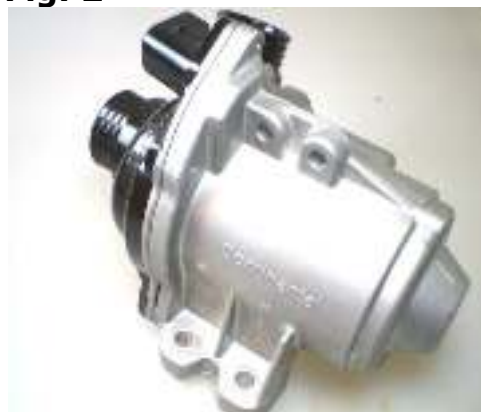
Fig. 2

Il costruttore del veicolo ha optato per questa nuova versione di pompa per refrigerante priva di silent block (fig. 2).
