Wskazówki dotyczące montażu pompy wody WPS3025 do BMW 135i, 335i, 535i, 640, 740i od roku modelowego 2007

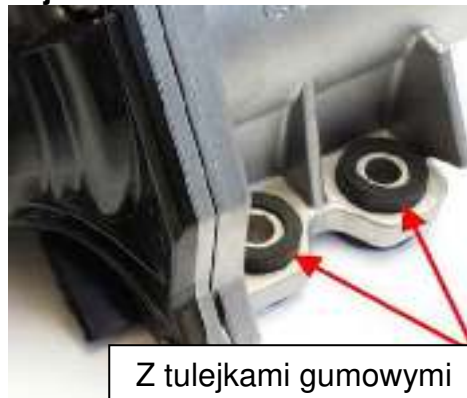
Zdj. 1

Stosowana wcześniej elektryczna pompa wody mogła być montowana śrubami poprzez tulejki gumowe w trzech punktach (Rys. 1). Nowa pompa wody WPS3025 już ich nie posiada. Stare śruby mocujące nie nadają się do ponownego użycia.

Aluminiowe śruby mocujące, które zostały zdemontowane (M8x36) nie mogą być ponownie użyte, lecz wymienione na krótsze śruby stalowe (M8x26).

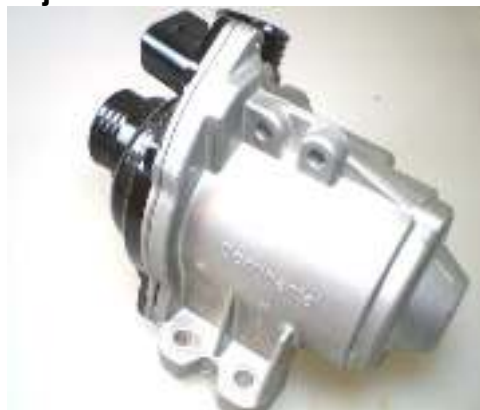
Zdj. 2

Producent pojazdu zmienił konstrukcję pompy wody na nową. Nie posiada ona już tulejek gumowych (Zdj. 2).
