### Instrução de montagem da bomba do líquido de refrigeração WPS3025 para BMW 135i, 335i, 535i, 640, 740i a partir do ano de modelo 2007

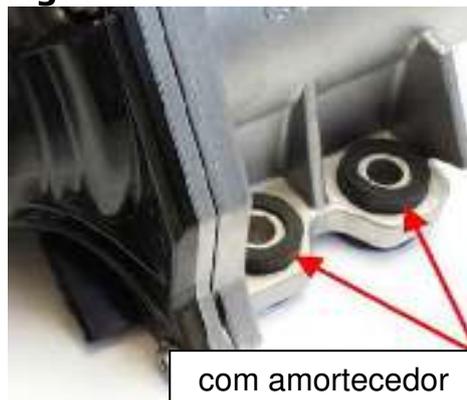
**Fig. 1**

A bomba do líquido de refrigeração elétrica desmontada pode ter casquilhos silenciadores pré-montados nos 3 pontos de aparafusamento (Fig. 1). Estes não existem na nova bomba do líquido de refrigeração WPS3025. Os parafusos de fixação antigos são inadequados.

Os parafusos de alumínio desmontados (M8x36) não podem ser reutilizados, tendo de ser substituídos pelos parafusos de aço mais curtos (M8x26).

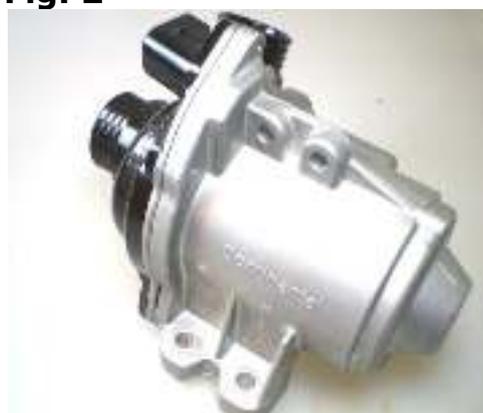
**Fig. 2**

O fabricante do veículo passou a utilizar uma nova versão de bomba do líquido de refrigeração que não possui casquilhos silenciadores (Fig. 2).
