Instrucciones de montaje de la bomba de refrigerante WPS3025 para BMW 135i, 335i, 535i, 640, 740i a partir del año de modelo 2007

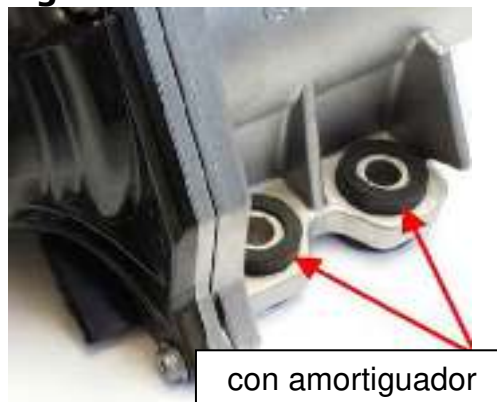
Fig. 1

La bomba de refrigerante eléctrica desmontada puede disponer de bujes silenciadores premontados en los 3 puntos de atornillado (Fig. 1). Estos no existen en la nueva bomba de refrigerante WPS3025. Los antiguos tornillos de fijación no son apropiados para su reuso.

Los tornillos de aluminio (M8x36) desmontados no pueden reutilizarse, sino que deben sustituirse por tornillos de acero más cortos (M8x26). Para ello, utilice el juego de montaje MS50 disponible por separado (Fig. 3).

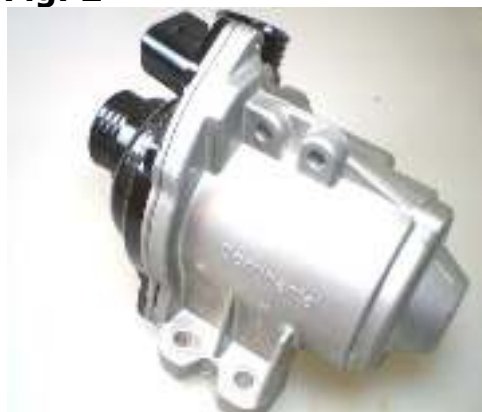
Fig. 2

El fabricante del vehículo cambió la bomba de refrigerante a esta nueva versión sin bujes silenciadores (Fig. 2).
