Edición n.º 03/2012 – Reclamaciones tras el cambio de aceite en motores VW 1.2 y 1.4 TSI

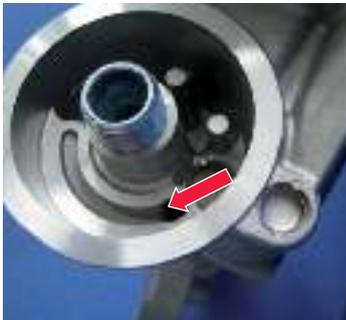
Figura 1: Vista de la brida en el lado del motor con canal de vaciado reniforme

una junta colocada sobre el filtro se presiona mediante una fuerza elástica sobre el denominado «canal de vaciado reniforme» (véase figura 1) dentro de la brida, a fin de cerrarla cuando está enroscada (véase figura 2). Este mecanismo no abre el recorrido hasta que no se suelta el filtro al hacer el cambio de aceite. El aceite de motor restante fluye hasta el cárter de aceite sin dejar

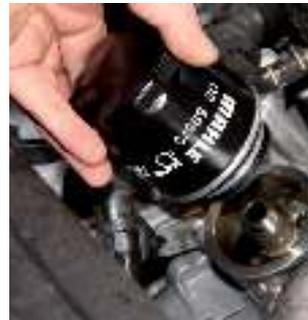
Figura 3: Al soltar el filtro usado, hay que prestar atención a que no penetre aceite de motor en el accionamiento de correa o en el alternador.

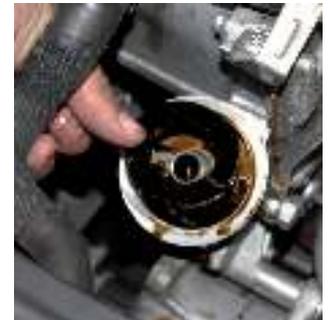
residuos y se puede eliminar. En ese caso, puede ocurrir que el retén antiguo quede pegado en la brida y esté cubierto por el aceite sucio (véase figura 4). A pesar de ello, el nuevo filtro se puede apretar sin problemas.

Figura 4: La junta antigua puede quedar pegada en la brida, y es imprescindible eliminarla.

¡IMPORTANTE! Antes de montar el nuevo filtro, es imprescindible comprobar lo que queda de la junta antigua y, si procede, retirarlo de la brida a mano. Además, es importante aplicar siempre aceite de motor limpio a los nuevos retenes antes del montaje.
