### Выпуск № 07/2016: Повреждение турбонагнетателя посторонними частицами

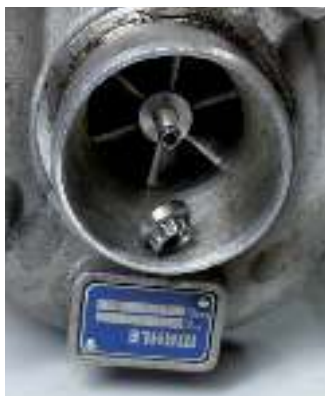
Рисунок 1

При сбое в работе, например, вследствие недостаточной смазки, заклинивание радиального подшипника и моментальное торможение вала может привести к откручиванию гайки компрессора (см. рисунок 1). Иногда она отскакивает в коробку воздушного фильтра и остается там — в худшем случае при проведении ремонта специалист не найдет ее (см. рисунок 2).

**ВАЖНО!** Открученную гайку рабочего колеса компрессора следует в обязательном порядке найти и удалить из системы. Необходимо полностью контролировать весь всасывающий тракт и всегда заменять патрон воздушного фильтра! Кроме того, в обязательном порядке нужно проводить тщательную очистку всего впускного воздушного тракта и производить замену интеркулера!

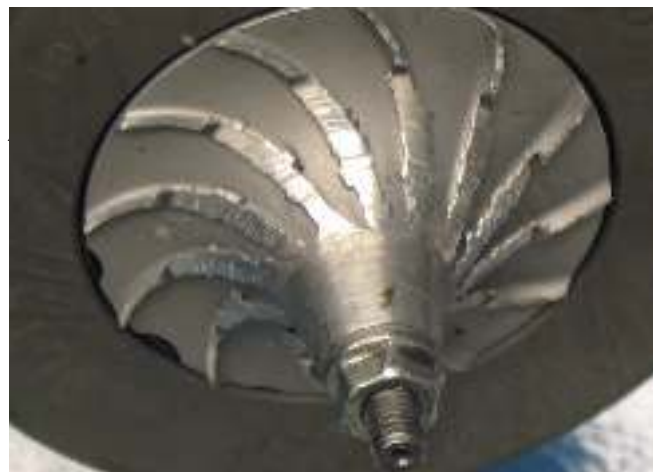
Рисунок 3

Во время езды гайка попадает во всасывающий тракт нового турбонагнетателя и разрушает легко повреждаемое рабочее колесо компрессора, выполненное из алюминия (см. рисунок 3). Поэтому новый нагнетатель не сможет уплотнять нагнетаемый воздух и автомобиль полностью теряет мощность.
