Informacja

Uszkodzenie paska rozrządu na skutek nieprawidłowego montażu rolki napinacza: CT 942 K1 (Hyundai 1,4-1,6-l/16 V, różne modele)

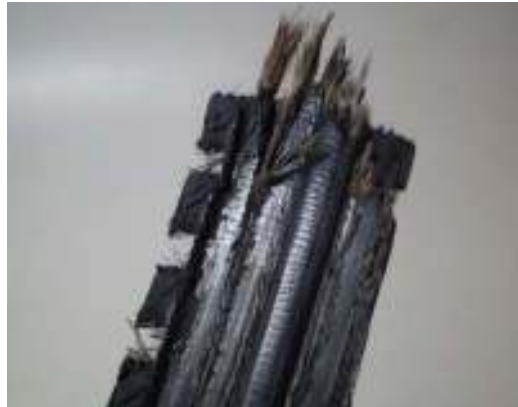
Awaria napędu pasowego na skutek zerwania paska rozrządu.

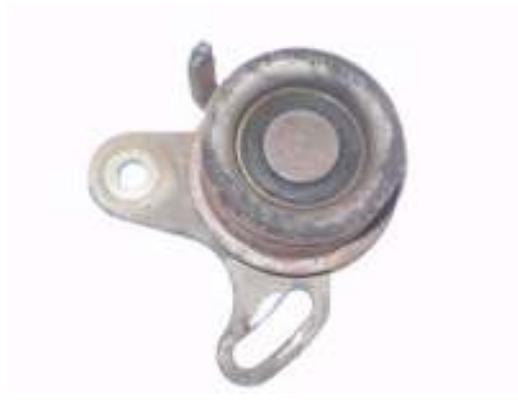
Zewnętrzna strona paska rozrządu uległa przegrzaniu na skutek kontaktu z hamowaną podczas obrotu rolką napinacza.
