Édition 4/2017: Fuite d'huile suite au remplacement de la cartouche de filtre à huile OX 388D Eco sur les moteurs 1.6 et 2.0 TDI

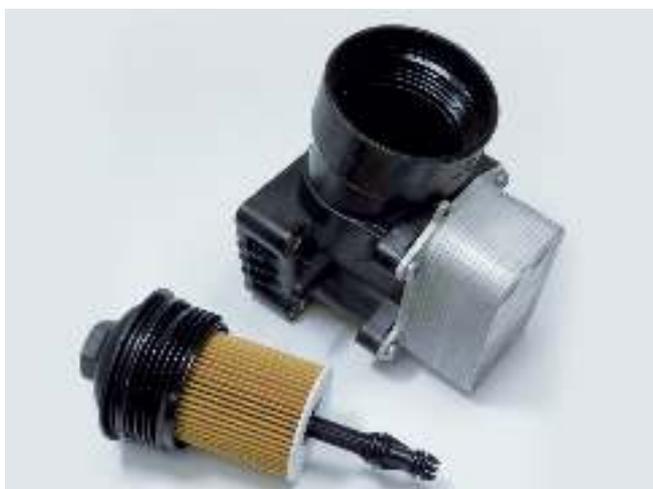
Figure 1 : Module de filtre à huile avec cartouche OX 388D ECO

Sur les véhicules diesel du Groupe Volkswagen, des fuites d'huile peuvent survenir au niveau du boîtier du filtre à huile après la vidange et le remplacement du filtre. Un couple de serrage trop élevé du couvercle de carter peut en être la cause.

Une trop grande force de serrage risque d'endommager le filetage et de déformer le couvercle, qui ne sera plus étanche et laissera fuir l'huile moteur.

Après le remplacement de la cartouche, le couvercle est revissé sur le boîtier ; le couple admissible est de **25 Nm** (+ 5 Nm).

Important : Utilisez toujours une clé dynamométrique pour serrer le filtre à huile conformément aux consignes du constructeur. Pour éviter tout dommage, lubrifiez les nouveaux joints avec de l'huile moteur propre avant de monter la cartouche.
