Выпуск № 04/2017: Утечка масла после монтажа картриджа масляного фильтра OX 388D Eco в двигателях 1.6 и 2.0 TDI

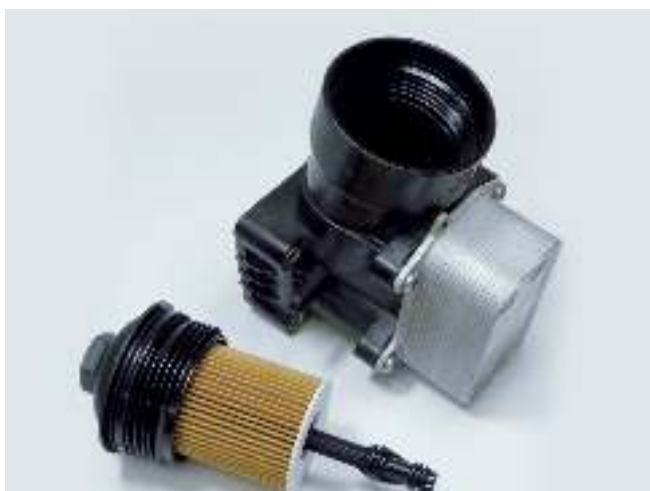
В этих двигателях автомобилей концерна VW после смены масла с одновременной заменой фильтра на корпусе фильтра может наблюдаться утечка масла. Причина может заключаться в затяжке крышки корпуса слишком высоким моментом.

Рисунок 1: Модуль масляного фильтра с картриджем OX 388D ECO

Если момент затяжки будет превышен, могут возникнуть повреждение резьбы и деформация самой крышки. Следствием этого станут неплотное прилегание крышки корпуса и утечка моторного масла.

После замены картриджа крышка вновь привинчивается к корпусу фильтра — допустимый момент затяжки при этом составляет **25 Нм** (+5 Нм).

Важно: В целях соблюдения требований производителя при замене фильтра всегда работать с динамометрическим ключом! Чтобы предотвратить повреждения, новые прокладки перед монтажом необходимо смачивать чистым моторным маслом.
