## Ausgabe Nr. 03/2012: Beanstandungen nach Ölwechsel bei VW 1.2 und 1.4 TSI Motoren

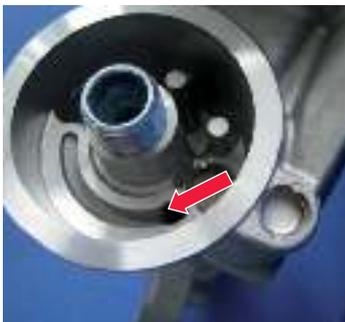
Abbildung 1: Blick auf den motorseitigen Flansch mit Leerlaufniere

Eine auf den Filter aufgesetzte Dichtung wird mittels Federkraft auf die sogenannte Leerlaufniere (siehe Abbildung 1) im Flansch gedrückt, um diese im angeschraubten Zustand zu verschließen (siehe Abbildung 2). Erst wenn beim Ölwechsel der Filter gelöst wird, öffnet diese Mechanik den Ablauf. Das verbliebene Motoröl läuft restlos in die Ölwanne und

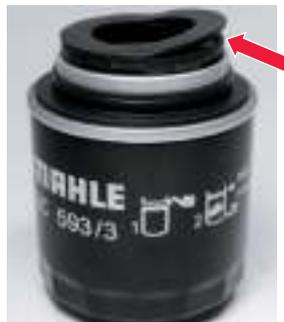
Abbildung 2: Die obere Dichtung (zur Verdeutlichung angehoben) übernimmt das Verschließen der Leerlaufmechanik im Flansch.

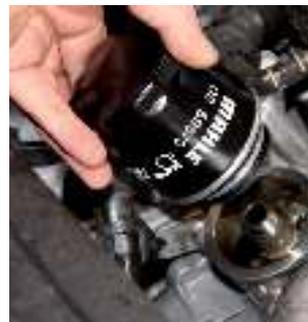
Abbildung 3: Beim Lösen des alten Filters muss darauf geachtet werden, dass kein Motoröl auf den Riementrieb oder in den Generator gelangt.

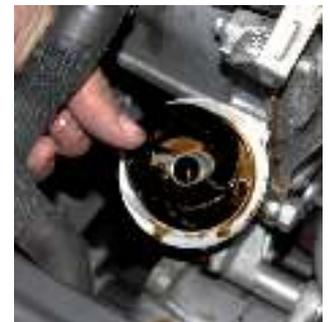
kann entsorgt werden. Dabei kann es vorkommen, dass der alte Dichtring am Flansch festklebt und durch das schwarze Altöl übersehen wird (siehe Abbildung 4). Der neue Filter lässt sich trotzdem ohne Auffälligkeiten festziehen.

Erst bei laufendem Motor kann es dann zum Beispiel zum Aufleuchten der Öldruckkontrolle und Leckagen am Flansch bzw. Filter kommen. Unter bestimmten Betriebsbedingungen sinkt der Öldruck so weit, dass Klapper- und Rasselgeräusche der Kettenspanner und Hydrostößel deutlich wahrzunehmen sind.

Abbildung 4: Die alte Dichtung kann im Flansch kleben bleiben und muss unbedingt entfernt werden.

**WICHTIG!** Vor dem Einbau des neuen Filters muss unbedingt der Verbleib der alten Dichtung geprüft und diese ggf. von Hand vom Flansch entfernt werden. Außerdem ist es wichtig die neuen Dichtringe vor der Montage immer mit sauberem Motoröl zu benetzen.
