Germe yayının yanlış montajı sonucunda kayış arızası: CT 942 K1 (Hyundai 1,4-1,6-l/16 V, farklı modeller)

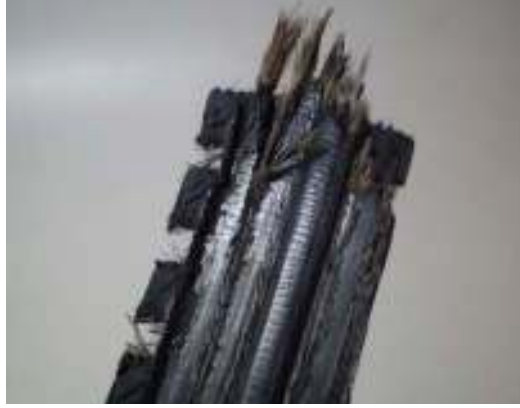
Sorun:

Kayış, kopmuş dişli kayışı nedeniyle işlevini yerine getiremez.

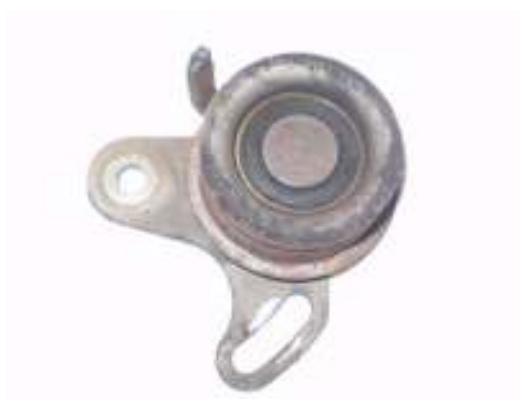
Nedeni:

Dişli kayışı, sırtında serbest dönmeyen bir gergi kasnağı nedeniyle aşırı ısındı.

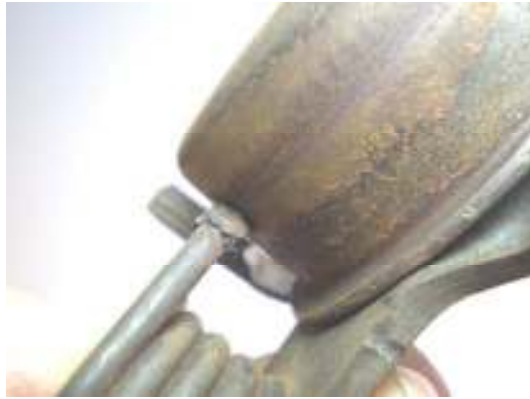
Aksi takdirde gergi kasnağı hareket mantosu ile izin verilmeyen temas gerçekleşir.

Germe yayının doğru montaj konumu daima kontrol edilmelidir.
