Installatietip voor WPS3025 koelwaterpomp voor BMW 135i, 335i, 535i, 640, 740i vanaf modeljaar 2007

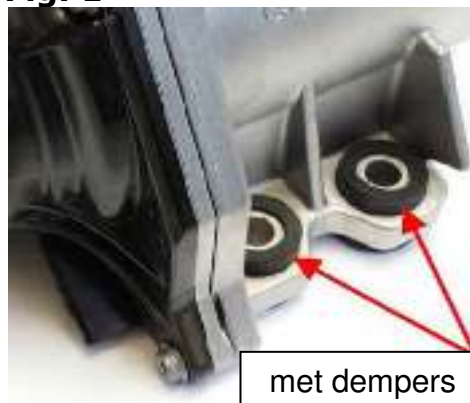
Fig. 1

De verwijderde elektrische koelwaterpomp kan voorgemonteerde dempers aan de drie aanschroefpunten hebben (fig. 1). De nieuwe WPS3025 koelwaterpomp heeft deze niet. De oude bevestigingsbouten zijn ook niet geschikt voor hergebruik.

De aluminium bouten welke verwijderd werden (M8x36) mogen niet opnieuw gebruikt worden maar moeten vervangen worden door kortere stalen bouten (M8x26). Gebruik hiervoor de afzonderlijk verkrijgbare montageset MS50 (fig. 3).

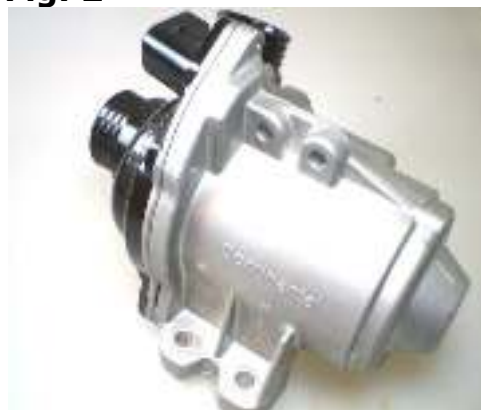
Fig. 2

De voertuigfabrikant heeft de koelwaterpomp vervangen door dit nieuwe model zonder dempers (fig. 2).
