Monteringstips för WPS3025 kylvätskepump för BMW 135i, 335i, 535i, 640, 740i fr.o.m. tillverkningsår 2007

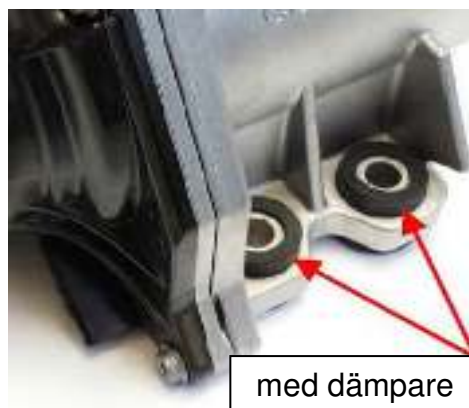
Bild 1

Den demonterade elektriska kylvätskepumpen kan ha förmonterade dämpare på de tre skruvfästena (bild 1). Den nya kylvätskepumpen WPS3025 saknar dessa. De gamla fästskruvarna får inte återanvändas.

De demonterade aluminiumskruvarna (M8x36) får inte återanvändas, utan måste bytas ut mot kortare stålskruvar (M8x26).

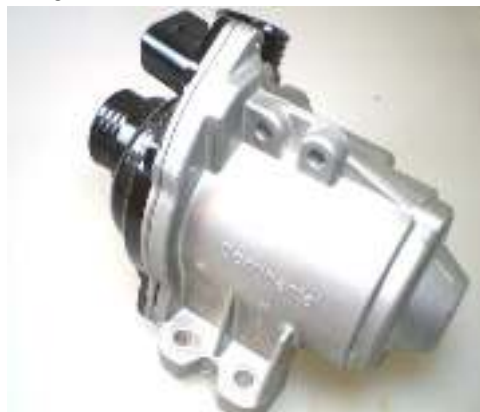
Bild 2

Fordonstillverkaren har ändrat kylvätskepumpen till detta nya utförande utan dämpare (bild 2).

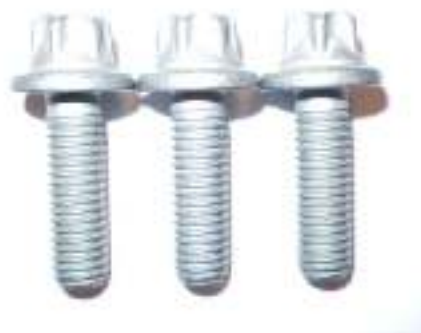
Bild 3

Använd monteringsseten MS50 (bild 3), som kan beställas separat.
